台中市演武場 浴火鳳凰

圖、文/郭俊沛建築師事務所 郭俊沛

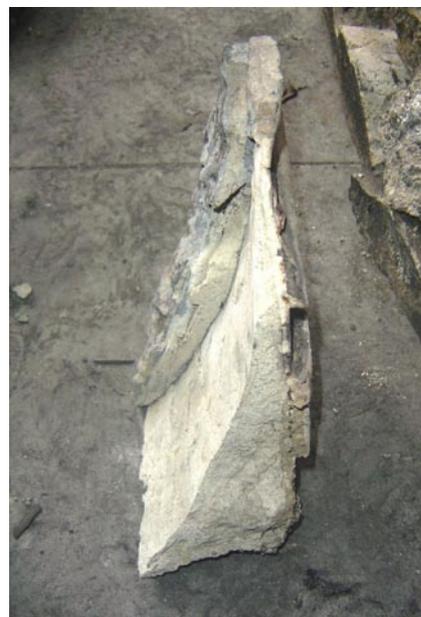
· 大棟鬼瓦及其殘跡。

瓦葺構件：在地毯式的搜索之下，找到了大棟（主脊）、降棟（斜脊）、隅棟（叉脊）、刀根丸（副斜脊）、壓簷脊（台輪熨斗）、大小鬼瓦的構造殘件，由殘件發現，脊身主要構材係以水泥為主，脊的功能便是

利用其自重用以壓著屋頂瓦面。此外較特別的是大鬼瓦係由三層構造拼湊而成，最下方還有附螺拴的瓦座用以與下部木構架繫結。

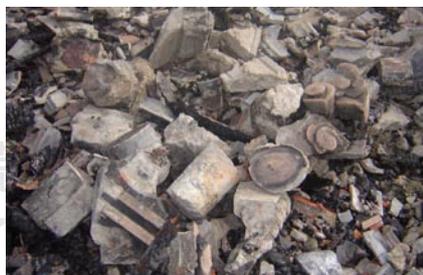
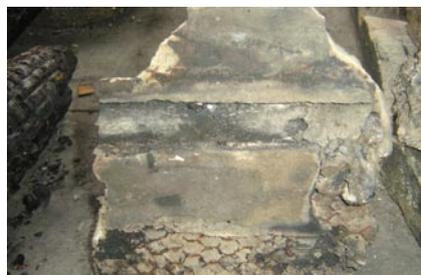
· 大棟身的泥塑面材殘塊。

條間縫隱約可見白色灰泥痕。泥塑飾面包括：由深色灰泥塑成的大棟表面飾材，紋路及厚度清晰可辨，灰泥後側還可以發現為增加附著效果的鐵絲網及板條泥縫。破風板及破風中央主要裝飾物－懸魚。大棟棟身上的橢圓裝飾物。

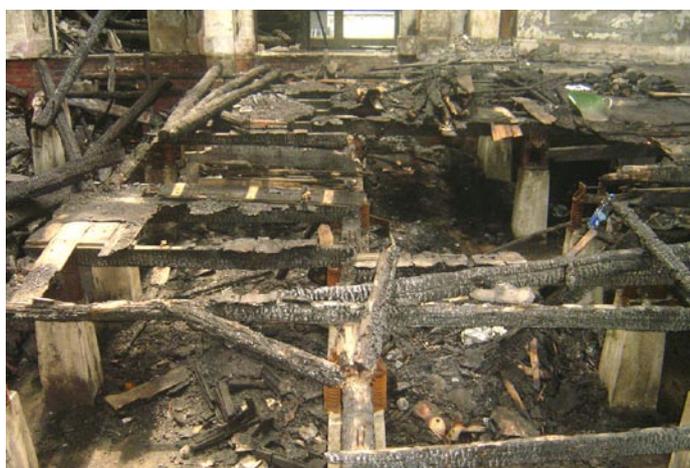
· 彈簧地板殘跡。

彈簧地板：武道場針對其使用特性，在主要室內場地多會設計彈性地板，即在木地板下方設置鐵製彈簧用以避震，目的是可減輕習武人員摔跌訓練時之損傷。更有甚者在木地板下設置數個擴音甕，以便在摔跌時擴大聲響製造出更威武震天的效果。演武場較特別處在其地板一進入室內就是彈性地板並沒有常見的外圍帶，而且室內兩側的地板面材質是不同的，這由地板構架作法清晰可辨，入口右側是木板面，推測是劍道場，左側地板略低，推測是柔道場，低凹的設計用以鋪設榻榻米。
